津 島 市
学 校 施 設
長 寿 命 化 計 画

令和 6 年(2024 年) 3 月

津 島 市

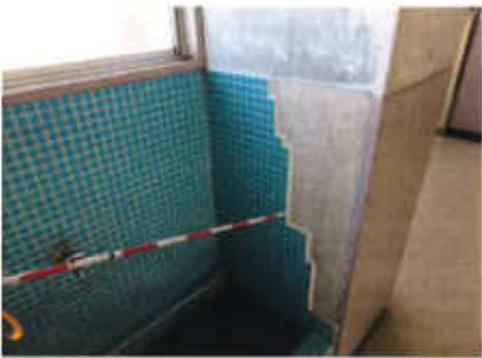
写真番号 No 15	場所 3F・手洗	モザイクタイル剥れ0.5㎡	写真番号 No 16	場所 3F・廊下	壁水平クラック漏水跡・塗装劣化

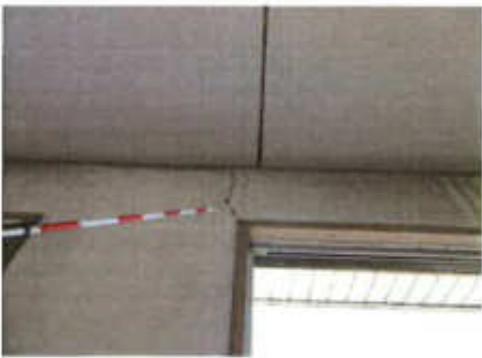
写真番号 No 17	場所 3F・廊下	サッシ上クラック・漏水跡（各所）	写真番号 No 18	場所 3F・廊下	壁クラックW=0.2mm×0.5m
