「南海トラフ巨大地震」

津波浸水マップ(基準水位)

南海トラフ巨大地震による被災予想

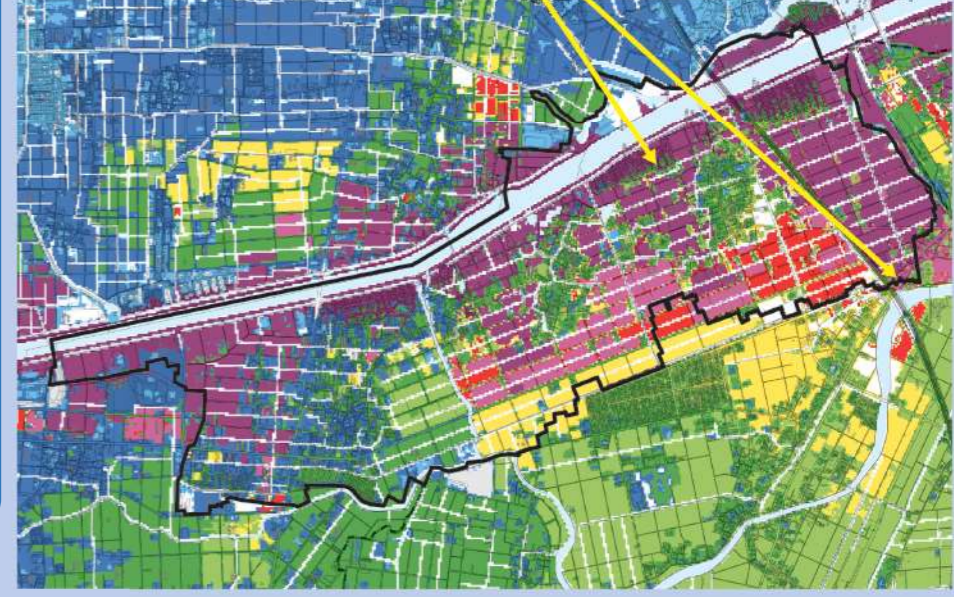
浸水深30cmを超える時間マップ

「理論上最大想定モデル」の地震が発生した場合の津波の到着時間です。おおむね6時間～8時間程度と予想されています。日光川や善太川沿いでは揺れにより堤防が沈下し、破堤すると直ちに浸水する可能性があり、注意が必要です。

- [震度] 6強～7
- [液状化の危険性] 極めて高い
- [浸水想定] 右図のとおり
- [浸水深30cmを超える時間] 下図のとおり
