又吉配水場事故による断水について

今回の断水は、日光川の西側全域に水道水を供給している又吉配水場で、配水ポンプが停止したため起きたものです。配水用ポンプの配管に想定外の水圧が加わり、配管が抜け落ちたことにより、配水場内に水があふれ出し、異常と判断した自動制御システムが作動したためです。

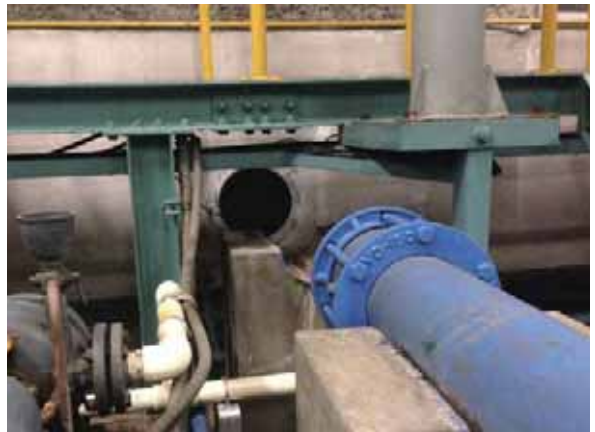
抜け落ちた配水用ポンプ配管

○又吉配水場の今後の更新計画を前倒して、早期の更新を目指す。

○ポンプ室内に水道水が逆流しないよう制御弁を設置した。
